# 藤沢東小学校区内

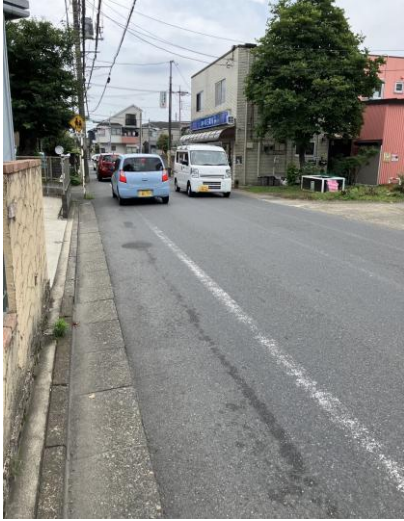
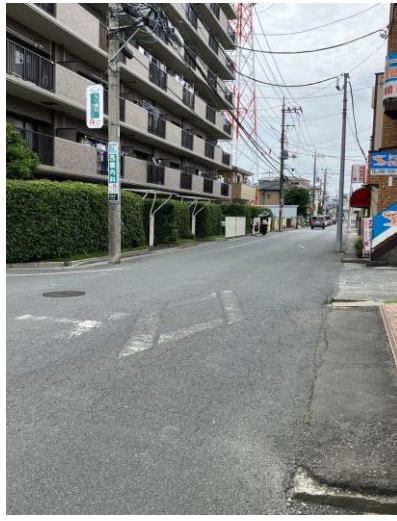
②～③ 駅前商店街【車道との間にポール設置済】

歩道が片側のみ。車同士がすれ違う際には、歩道に侵入する。狭く、歩行者と車の接触リスクがある。通学路ではないが生活道路であり、利用率が高い。

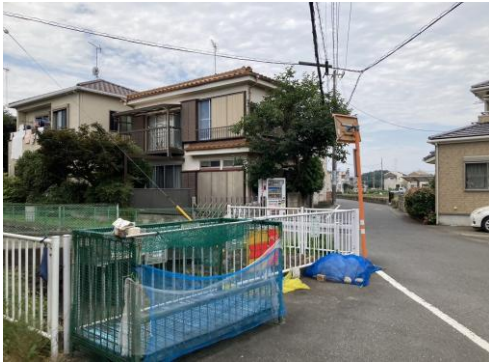
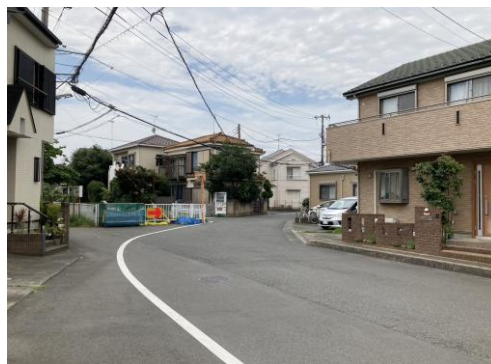
⑫緑団地そばの水路

カーブが急で見通しが悪い。現在設置されているミラーでは道路の確認が辛い。

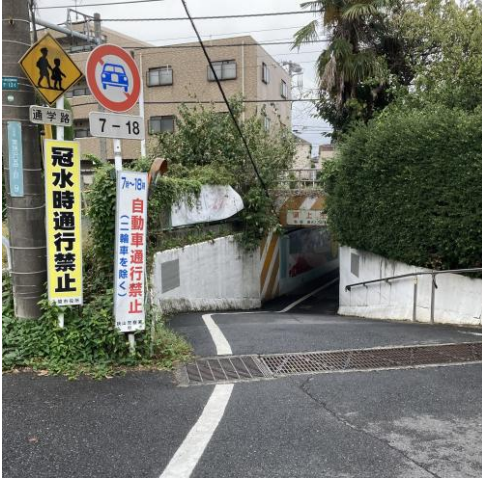
## ⑥大ガード

見通しが悪く、道幅も狭い。急な坂道であるため、スピードを出したバイクや自転車との接触注意。

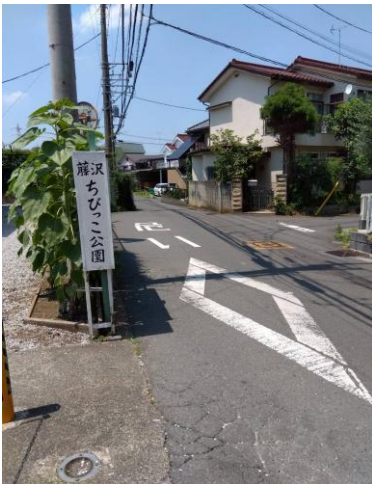
## ⑦付近 ちびっこ公園前

交通量が多いが道幅が狭く危険。通学班の集合場所であり、子供たちがよく遊んでいる。

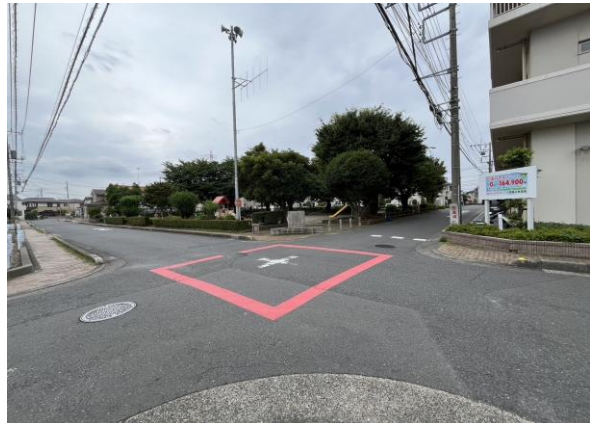
## ②①さくら公園前

子供の飛び出しの可能性があり、危険。
