令 和 4 年 10 月 5 日

入間市立藤沢東小学校
校 長 田島 浩
P T A 会 長 人見 能義
校外生活部長 矢原 由美

『通学路の危険箇所』集計結果報告

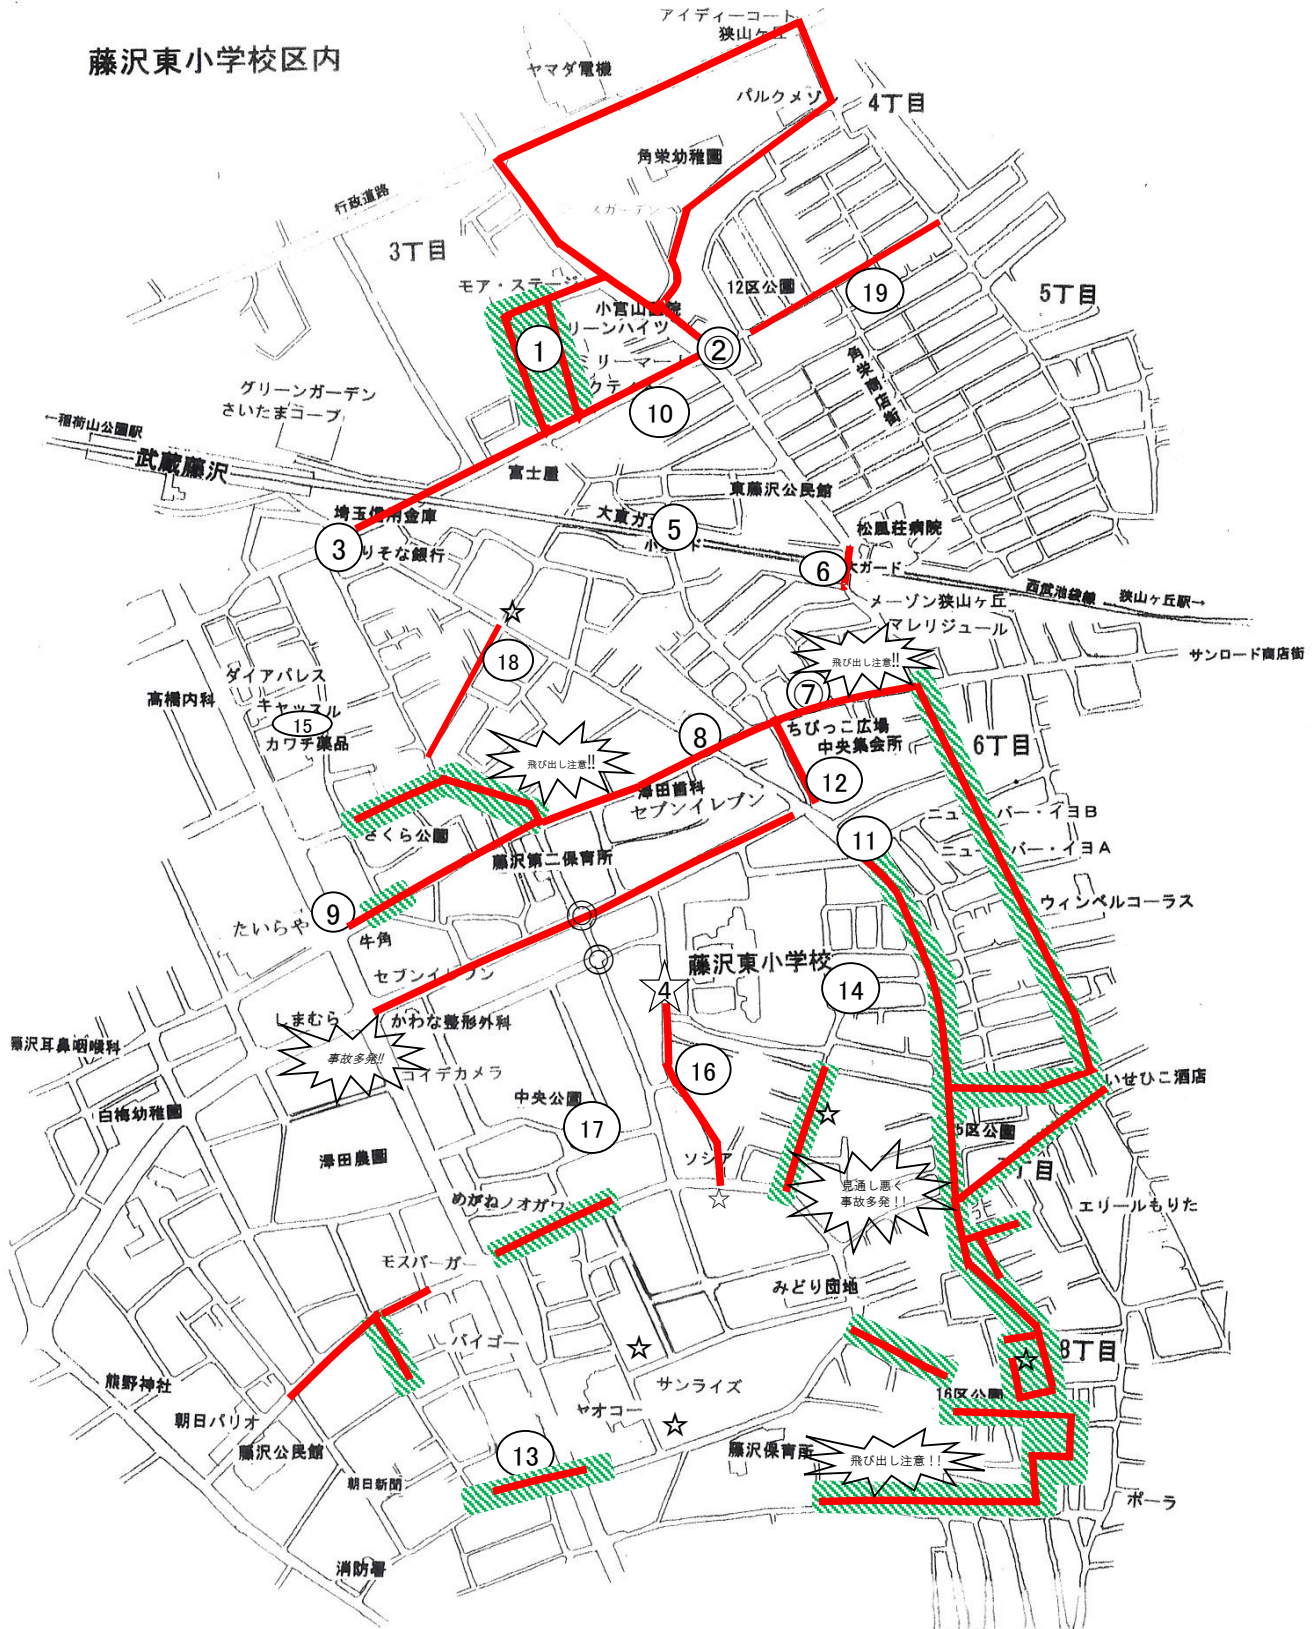
藤沢東小学校区内

- ① 抜け道で車が多い。見通しが悪い。
- ② ~ ③ 歩道なし。
- ★ ④ 東小関係車両の徐行運転の徹底。道幅狭く死角も多い。
- ⑤ 暗い。
- ⑥ 禁止時間に車が通る。見通し悪く対向者との接触注意。
- ⑦ 道幅が狭いが抜け道になっている。
- ⑧ 一時停止不履行・セブンイレブンからの出庫車の進路に注意。
- ⑨ 信号がなくて車が停まらない。
- ⑩ 道幅が狭く自転車が多い。
- ⑪ 横断歩道はあるが、停まらない車が多いため左右確認。見通し悪く、夜は暗い。
- ⑫ 飛び出し注意。車の事故あり。(2020年秋)
- ⑬ T字路だが道路反射鏡なし。事故多い。
- ⑭ 空き家が倒壊しそう。
- ⑮ 抜け道利用で事故多い。
- ⑯ 道幅が狭く、車のはみだす。
- ⑰ フェンス沿いに草が多く、見通しが悪い。
- ⑱ スピード注意。
- ⑲ 逆走車あり。
