# 藤沢東小学校区内

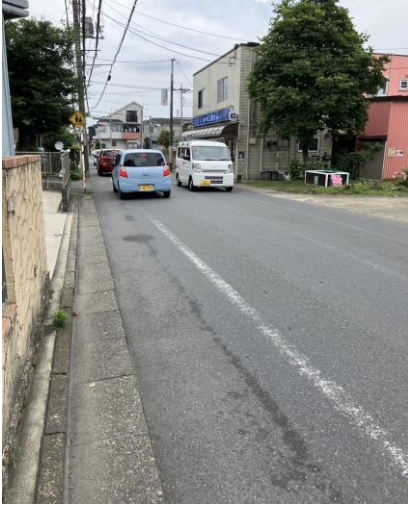
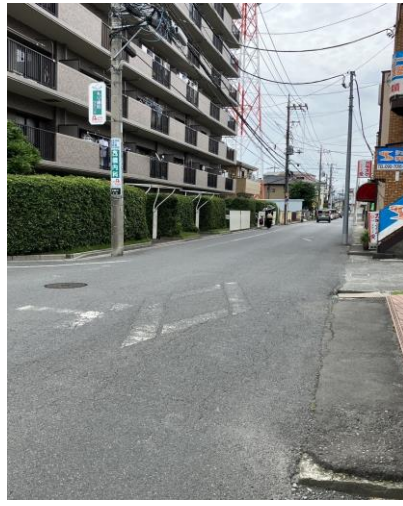
②～③ 駅前商店街

歩道が片側のみ。車同士がすれ違う際には、歩道に侵入する。狭く、歩行者と車の接触リスクがある。通学路ではないが生活道路であり、利用率が高い。

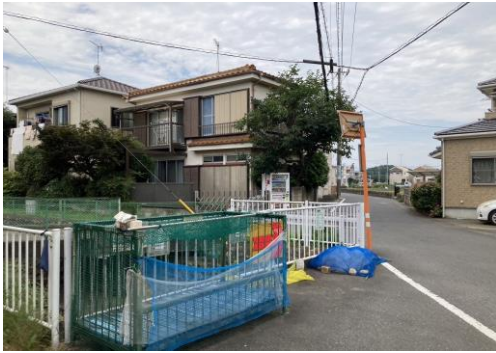
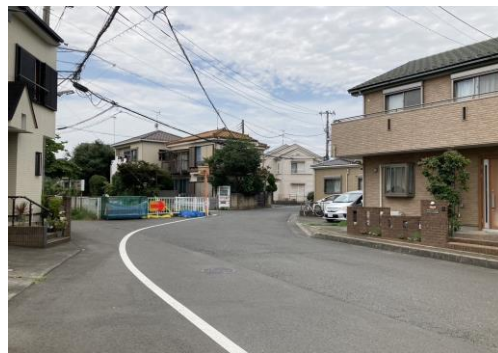
⑫緑団地そばの水路

カーブが急で見通しが悪い。現在設置されているミラーでは道路の確認がし辛い。

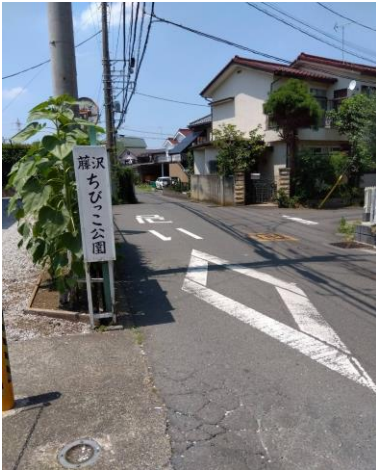
⑦付近 ちびっこ公園前

交通量が多いが道幅が狭く危険。通学班の集合場所であり、子供たちがよく遊んでいる。

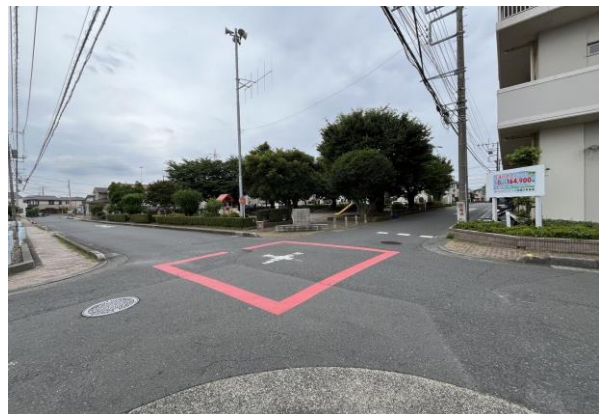
⑫1 さくら公園前

子供の飛び出しの可能性があり、危険。
