# 藤沢東小学校区内

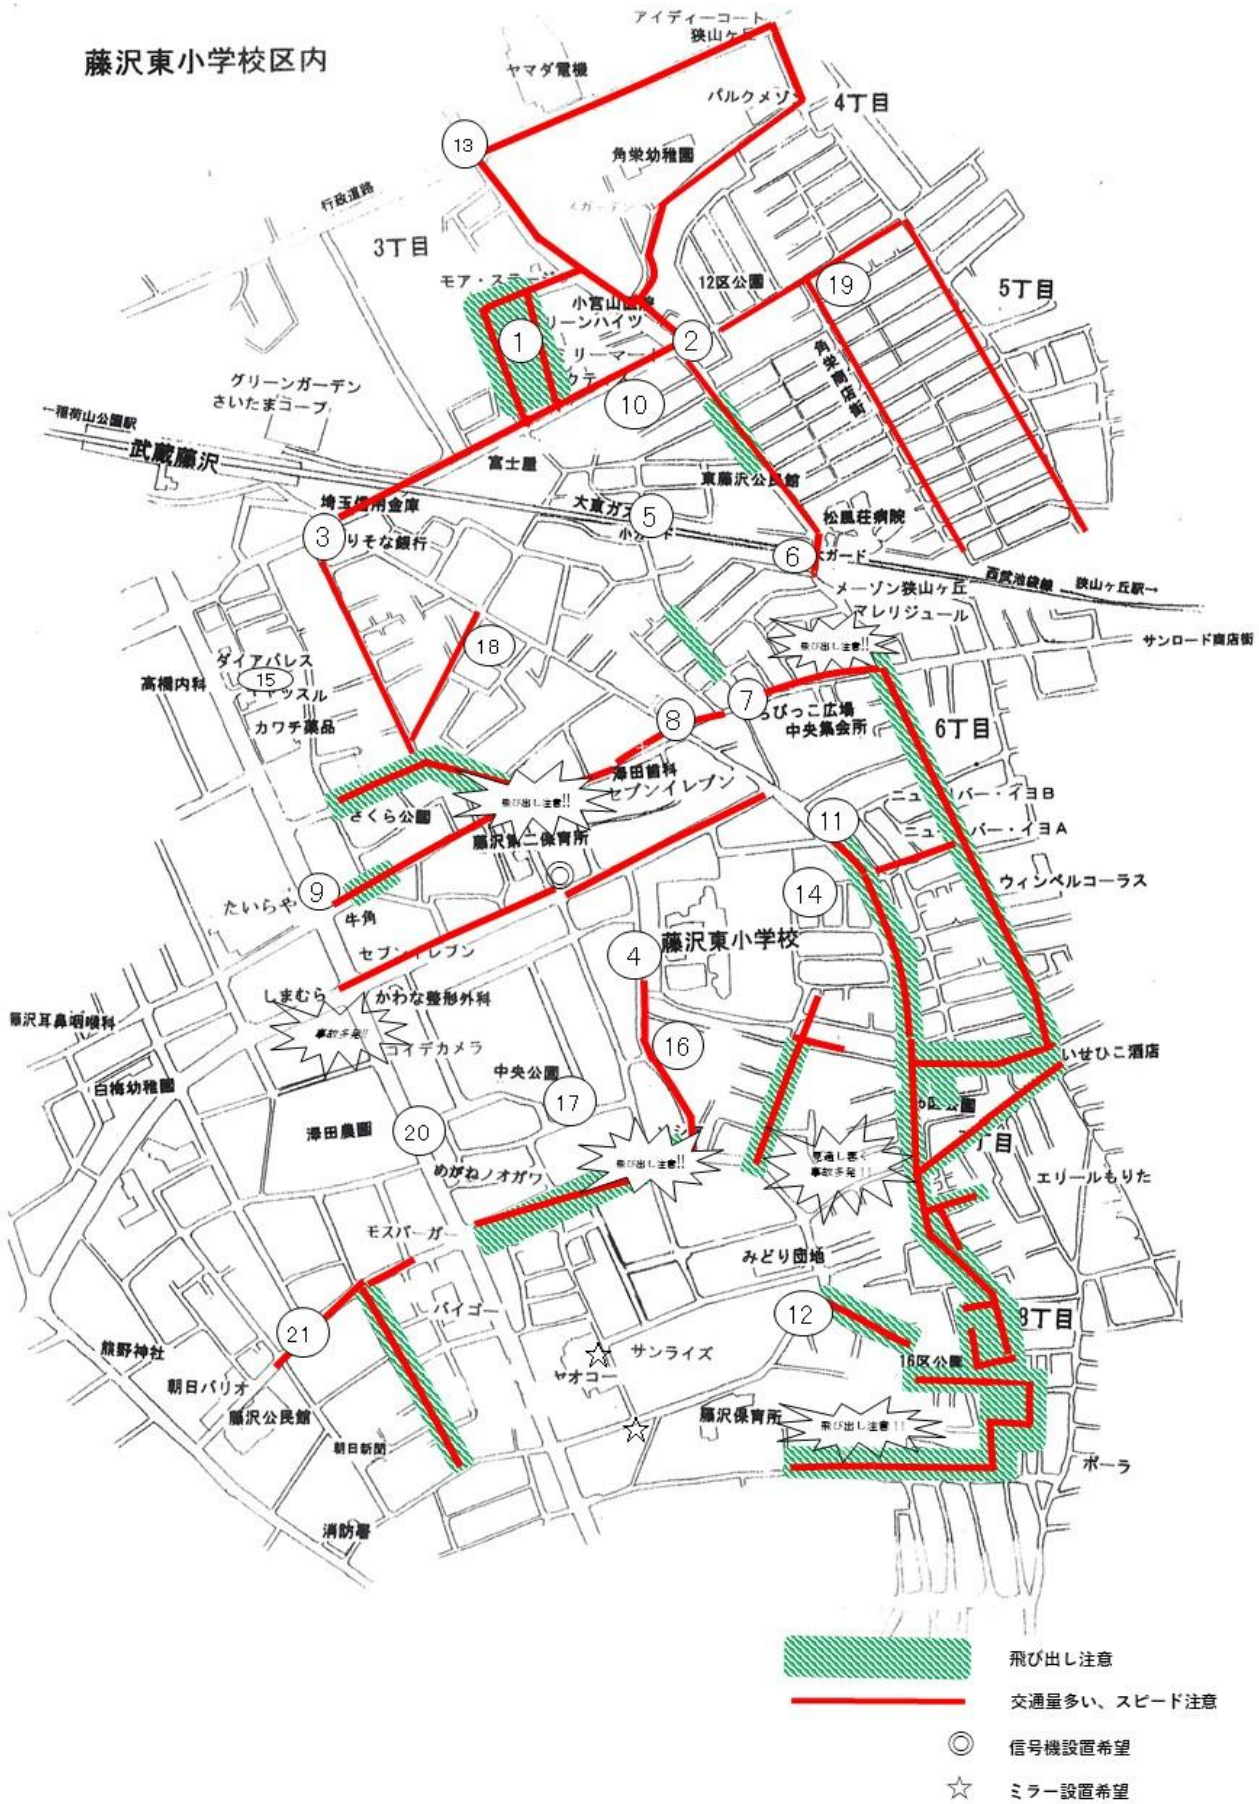
- ① 抜け道で車が多い。見通しが悪い。
- ② ~③ 【新たにポール設置済】歩道なし。
- ④ 東小関係車両の徐行運転の徹底。道幅狭く死角も多い。
- ⑤ 暗い。この付近をスピードを出して走る車がある。
- ⑥ 見通し悪く対向者や二輪車との接触注意。【対策を市に要請済】
- ⑦ 道幅が狭いが抜け道になっている。【対策を市に要請済】
- ⑧ 一時停止不履行・セブンイレブンからの出庫車の進路に注意。
- ⑨ 信号がなくて車が停まらない。
- ⑩ 道幅が狭く自転車が多い。
- ⑪ 横断歩道はあるが、停まらない車が多いため左右確認。見通し悪く、夜は暗い。
- ⑫ 【対策済：フェンス設置】水路に落ちないように注意。
- ⑬ 歩道が狭い、車が歩道に停車することがある。
- ⑭ 老人ホームの送迎車に注意。
- ⑮ 抜け道利用で事故多い。
- ⑯ 道幅が狭く、車のはみだす。
- ⑰ フェンス沿いに草が多く、見通しが悪い。
- ⑱ スピード注意。
- ⑲ 逆走車あり。
- ⑳ 交通量多いが、横断者あり。（必ず横断歩道を渡ること。）
- ㉑ 横断注意。車が飛び出してくることあり。
