# 藤沢東小学校区内

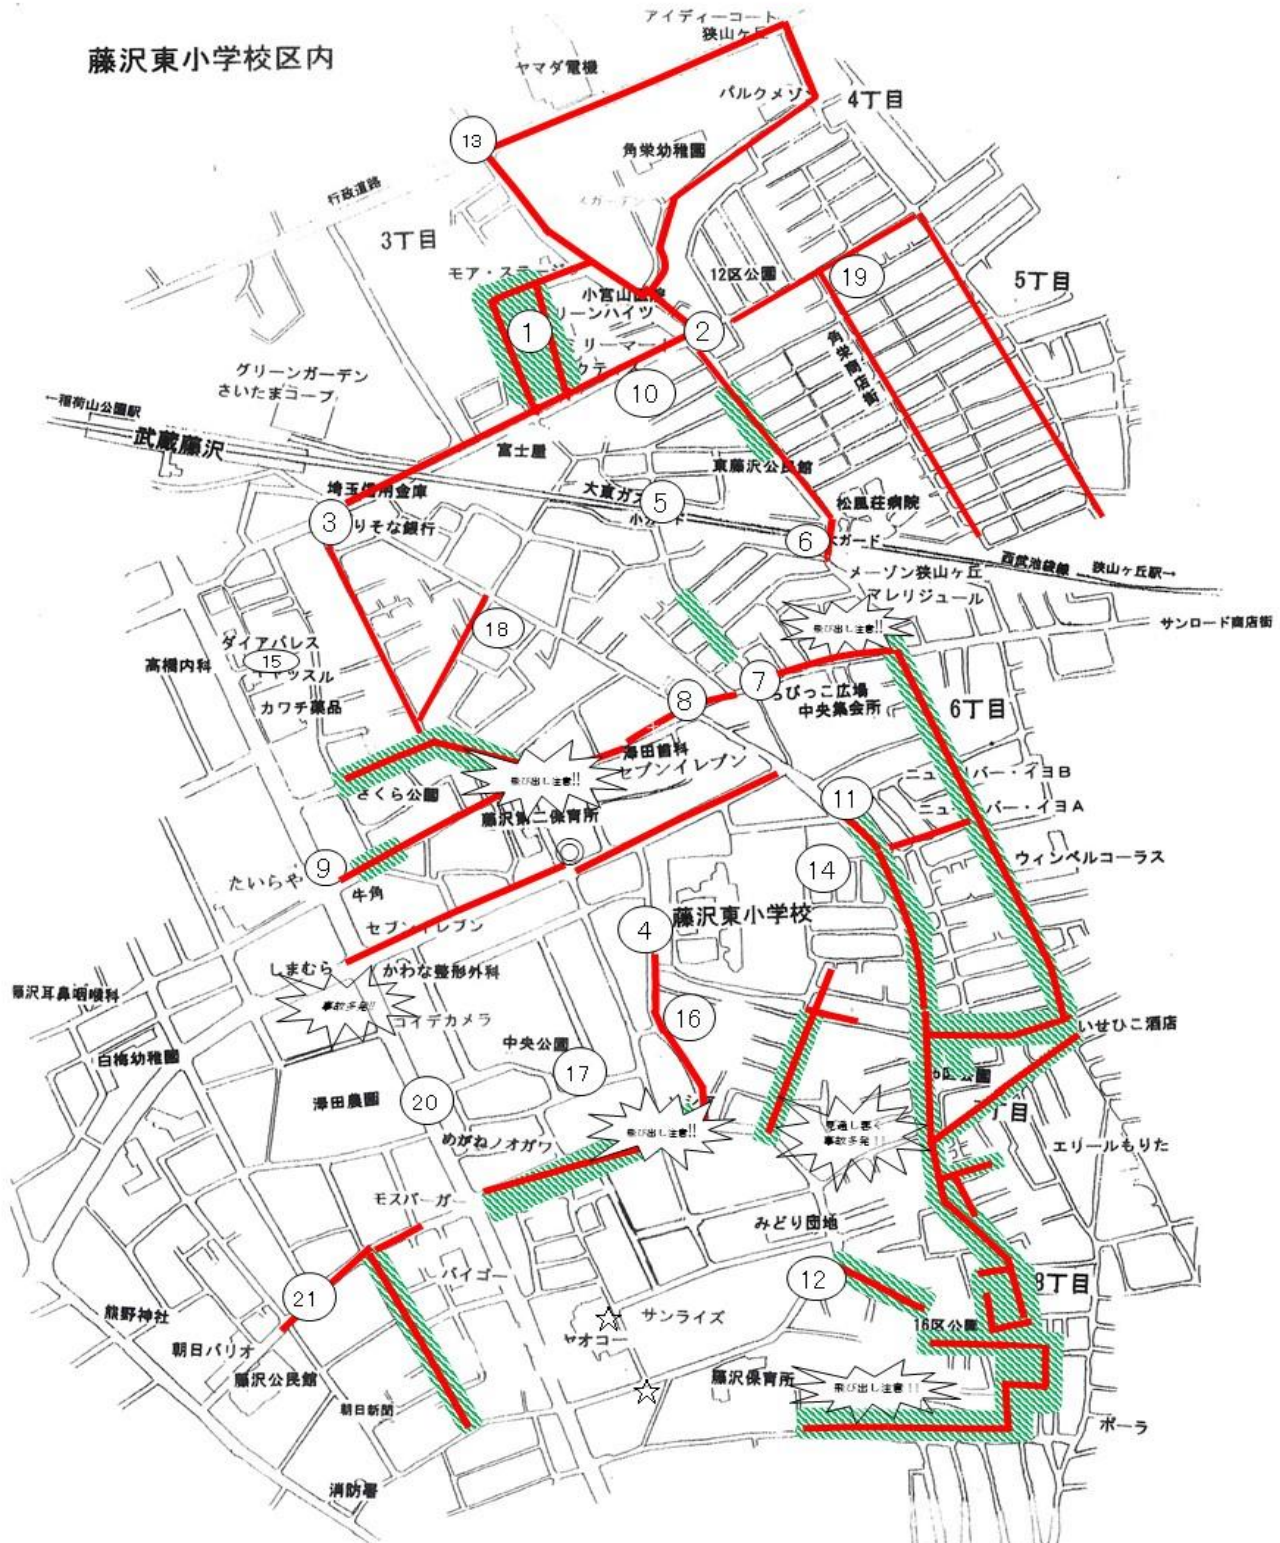
-   飛び出し注意
-   交通量多い、スピード注意
-   信号機設置希望
-   ミラー設置希望

- ① 抜け道で車が多い。見通しが悪い。
- ② ~③ 歩道なし。
- ④ 東小関係車両の徐行運転の徹底。道幅狭く死角も多い。
- ⑤ 暗い。この付近をスピードを出して走る車がある。
- ⑥ 禁止時間に車が通る。見通し悪く対向者や自転車との接触注意。
- ⑦ 道幅が狭いが抜け道になっている。
- ⑧ 一時停止不履行・セブンイレブンからの出庫車の進路に注意。
- ⑨ 信号がなくて車が停まらない。
- ⑩ 道幅が狭く自転車が多い。
- ⑪ 横断歩道はあるが、停まらない車が多いため左右確認。見通し悪く、夜は暗い。
- ⑫ 【対策済：フェンス設置】水路に落ちないように注意。
- ⑬ 歩道が狭い、車が歩道に停車することがある。
- ⑭ 老人ホームの送迎車に注意。
- ⑮ 抜け道利用で事故多い。
- ⑯ 道幅が狭く、車のはみだす。
- ⑰ フェンス沿いに草が多く、見通しが悪い。
- ⑱ スピード注意。
- ⑲ 逆走車あり。
- ⑳ 交通量多いが、横断者あり。
- ㉑ 横断注意。車が飛び出してくることあり。
